WERKSTATTBERICHT

Inspektionsprotokoll

VORGANGSNUMMER
Bike-21543

FAHRRAD
Specialized
Tarmac SL8

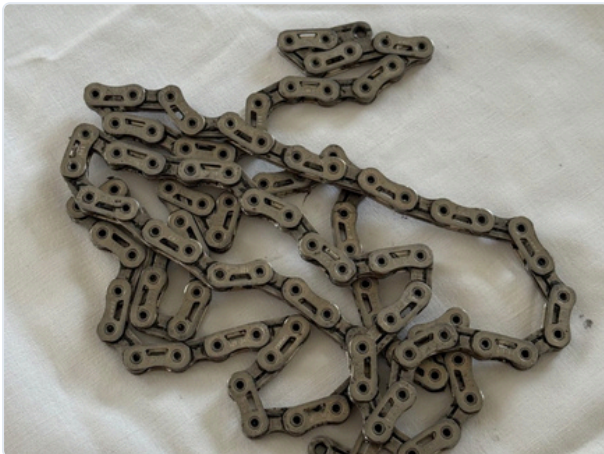
Foto 1

01 Kette

Die SRAM RED E1 Kette weist Verschleißerscheinungen auf. Die Kettenlehre zeigt Längung an, Kette muss ausgetauscht werden.

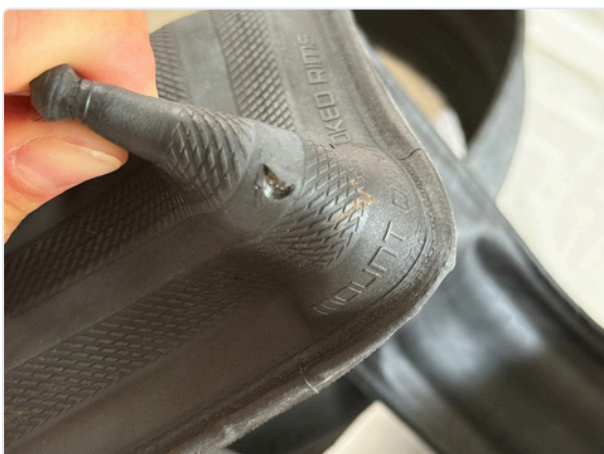
Foto 1

02 Reifen

Der Reifen S-Works Turbo T2-T5 28mm ist durch eine Scherbe beschädigt und muss ausgetauscht werden.

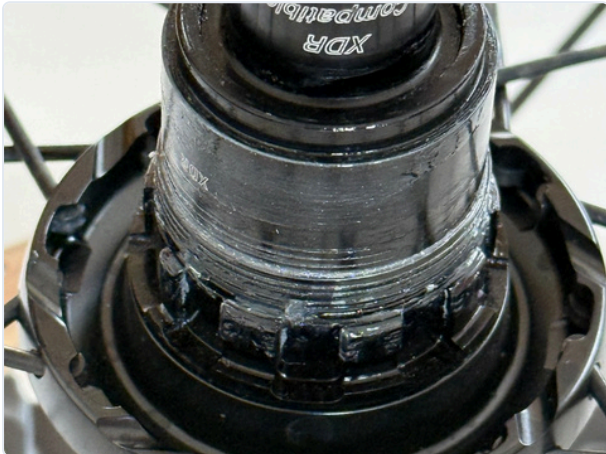
Foto 1

Hinterrad

Das Hinterrad Roval Rapide CLX 2 ist defekt. Der Freilauf weist starke Geräusche auf und die Lager sind nicht mehr ausreichend gefettet. Eine Reparatur ist nicht möglich, das Laufrad muss ausgetauscht werden.

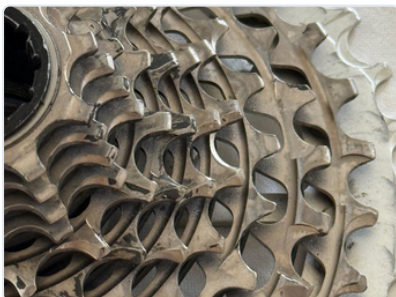
Foto 1

Kassette

Die SRAM RED Kassette (10-36t, 12-fach) ist verschlissen und muss ausgetauscht werden.

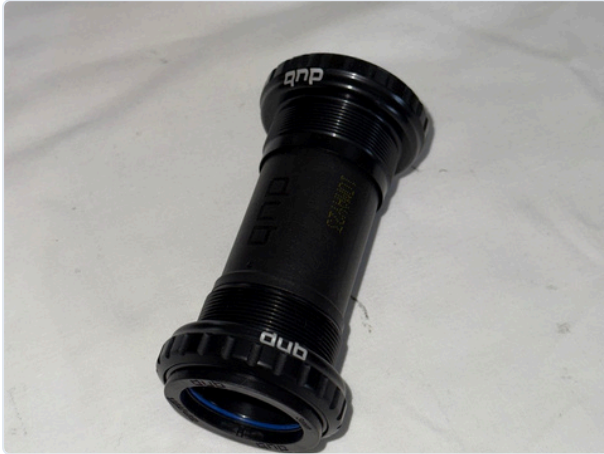
Foto 1

Innenlager

Das SRAM DUB BSA 68/73 mm Innenlager ist defekt und verursacht Geräusche beim Drehen der Kurbel. Ein Austausch ist erforderlich.

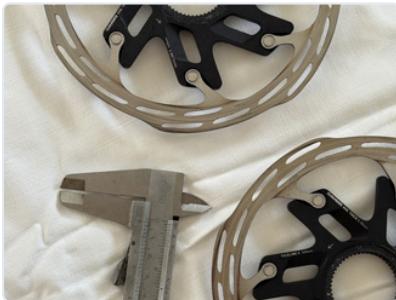
Foto 1

Bremsscheiben

Beide Bremsscheiben SRAM Paceline X 160mm (vorne und hinten) sind unter das Mindestverschleißmaß abgenutzt und müssen ausgetauscht werden.

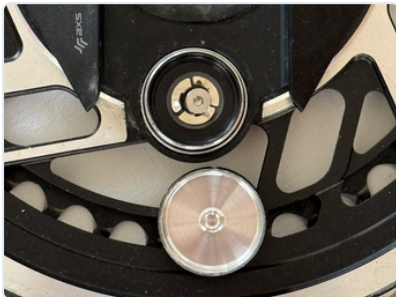
Foto 1

Kettenblatt und Powermeter

Das SRAM RED AXS Powermeter E1 Kettenblatt 2-fach (50/37t) ist verschlissen. Der Leistungsmesser funktioniert nicht und zeigt keine Messwerte an. Austausch ist erforderlich.
